L'ACCESSIBILITE

Nouveau domaine d'intervention du SYNDICAT DE LA VOIRIE

Diagnostic d'accessibilité de la commune de Mirambeau

Accès à l'office du tourisme :

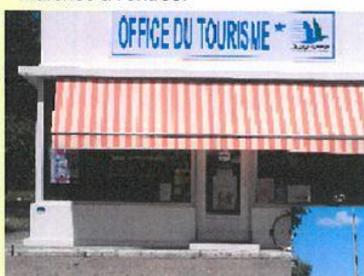
Accès office du tourisme

Le cheminement a une largeur conforme à la réglementation (1,40m) mais un panneau bloque le passage. De plus, le trottoir est constitué de gravillons ce qui le rend peu praticable,

Le parking devant l'office du tourisme n'est pas aménagé : aucune place n'est matérialisée.

Le sol est de qualité moyenne, il ne permet pas un cheminement facile pour les personnes à mobilité réduite.

L'accès à l'office du tourisme est impossible car on trouve 2 marches à l'entrée.

On peut envisager le déplacement du panneau gênant le passage dans l'espace à côté du trottoir.

Le revêtement du sol doit être rendu plus praticable.

L'entrée à l'office du tourisme peut être modifiée pour améliorer l'accès aux personnes à mobilité réduite. (Aménagement d'une pente inclinée).
