SYNDICAT DÉPARTEMENTAL de la VOIRIE

ENROBES COULES A FROID

PRÉSENTATION DES ENROBES COULES A FROID

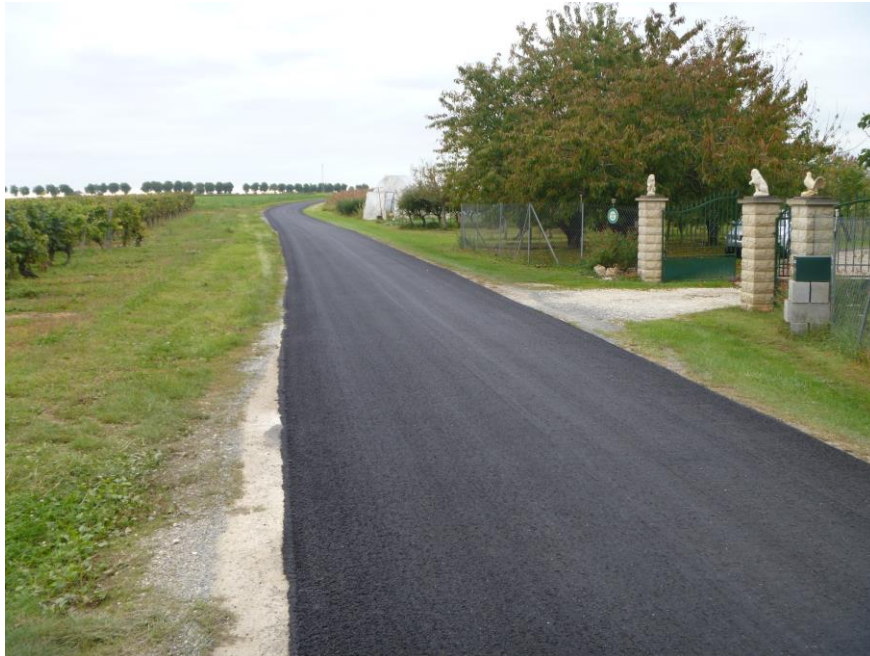
Mélange ECF:

- **Granulats 0/6**
- **Emulsion de bitume**
- **Eau d'apport**
- **Régulateur de rupture**
- **Fibres**
- **Ciment**

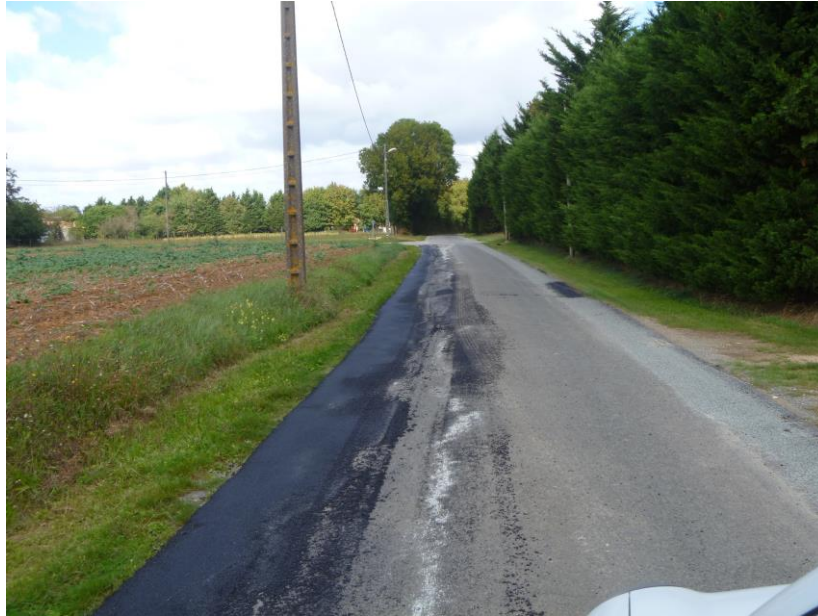
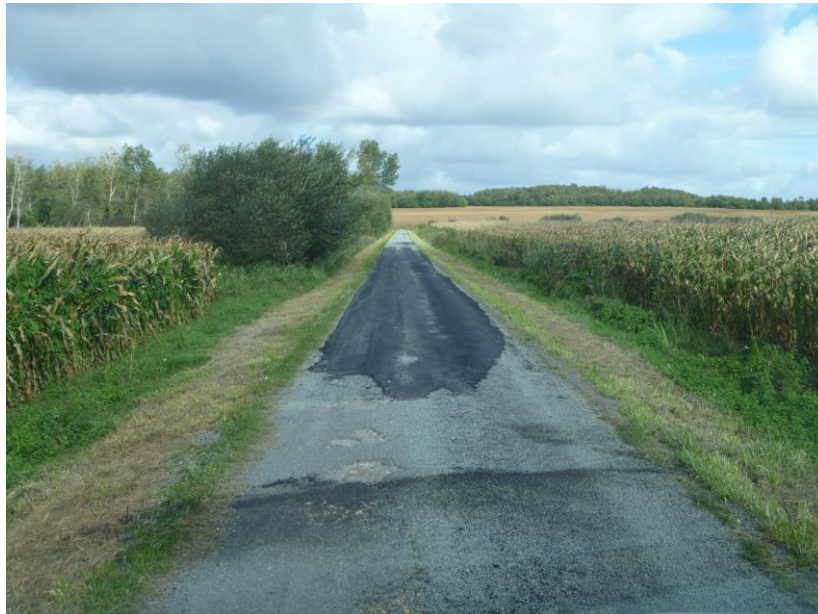
La préparation du support :

Le support doit être propre et ne doit pas présenter de fortes déformations. Les ECF n'apportent pas de structure de chaussée et doivent être appliqués sur un support non déformable.

- **Balayage systématique avant application.**
- **Protection des caniveaux et des réseaux.**
- **Reprofilage des déformations existantes mais non évolutives (PATA et enrobé à chaud)**

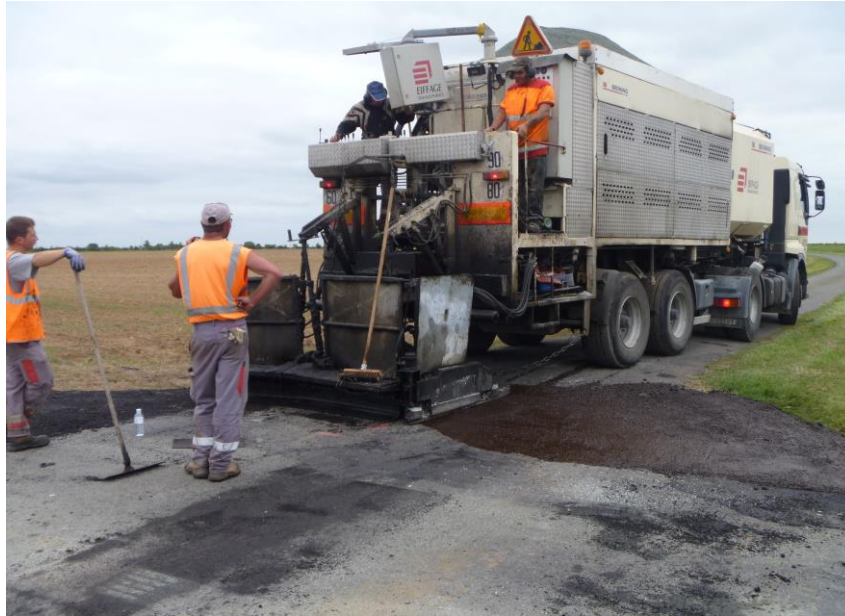
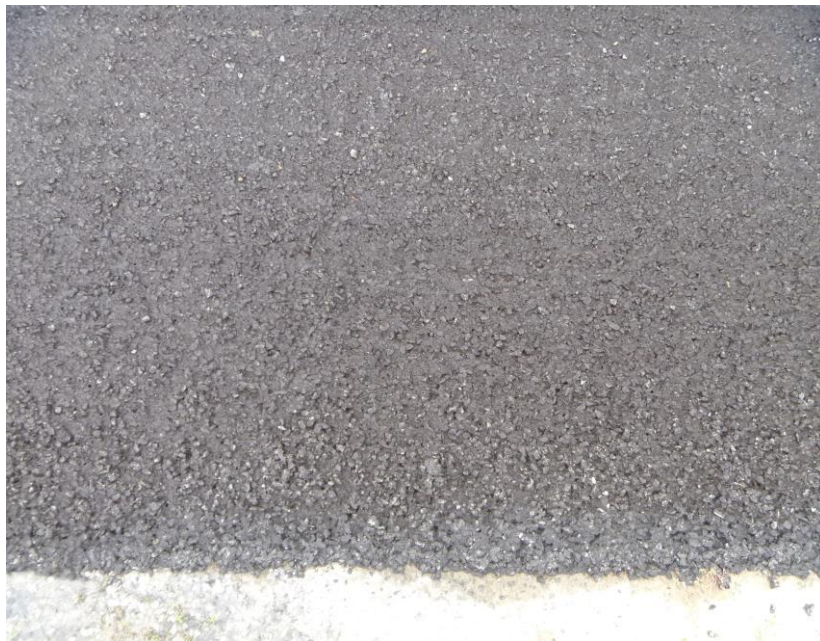
Fabrication et mise en œuvre :

Le mélange de granulat, d'émulsion et d'additif est réalisé sur le chantier à l'aide d'un matériel spécifique automoteur. La mise en œuvre s'effectue en deux couches successives pour les bicouches.

Les quantités d'ECF sont d'environ de 25 à 30 kg/m². (10 à 20 mm)

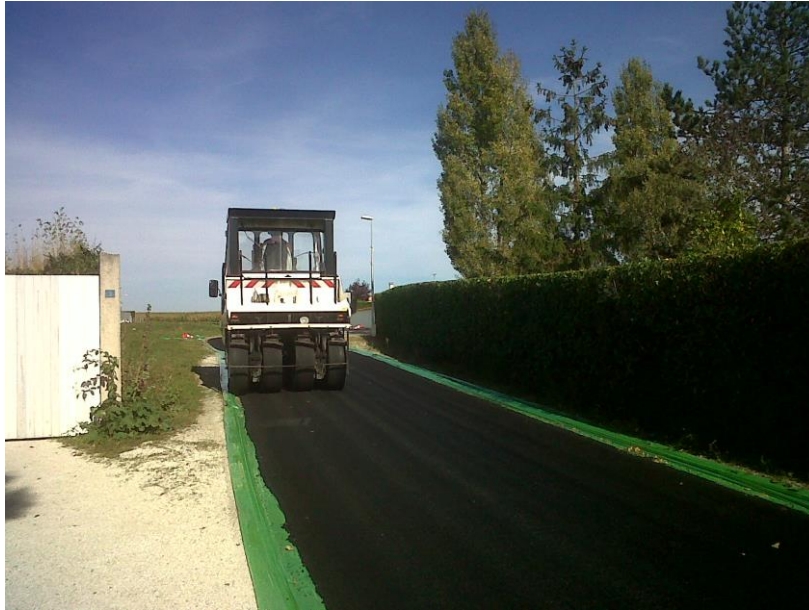
Le passage d'un compacteur à pneus aide à la rupture et améliore l'aspect visuel du revêtement.
